**TECHNOLOGIJOS KORTĖLĖS AUTOMOBILIŲ KĖBULŲ REMONTININKO,
SPECIALYBĖS PROFESIJOS MOKYTOJAMS**

AUTOMOBILIŲ KĖBULŲ REMONTININKO TECHNOLOGIJOS KORTELĖ

Tema: Automobilio kėbulo priekinės išilginės sijos (lonžeronos) dalies keitimas

Užduotis: Pakeisti kėbulo priekinės išilginės sijos dalį.

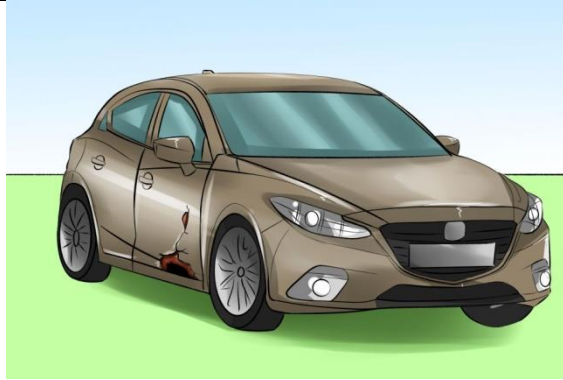
Krupščiai nuplovus aiškiai matosi kėbulo detalių pažeidimai. Įvertinus pažeidimo vietą, pasirošama tolimesniam darbui. Parenkami remontui reikalingi įrankiai ir individualios apsaugos priemonės.
